# Sichtbetonsanierung nach Art des Hauses

Ein markantes Bürogebäude mit einem bekannten Restaurant im EG in Wien Hietzing (Bj. 2009) ist in die Jahre gekommen. Das Gebäude wurde in Stahlbeton-Skelettbauweise errichtet und hat Beton- Auskragungen rings um die 4 Etagen und eine Dachterrasse als 5. Etage. Die von unten nicht sichtbaren, spinnenarm-artigen Rippen tragen das ebenfalls auskragende Glasdach am begehbaren Dachgeschoß. Diese Betonarme hatten sichtbare Rost- und Frostschäden. Die Aufgabe bestand nun darin, den Istzustand zu stabilisieren, um ein weiteres Eindringen von Nässe in den Beton und somit weiteres Wachstum vom Rost und Frostschäden zu verhindern.

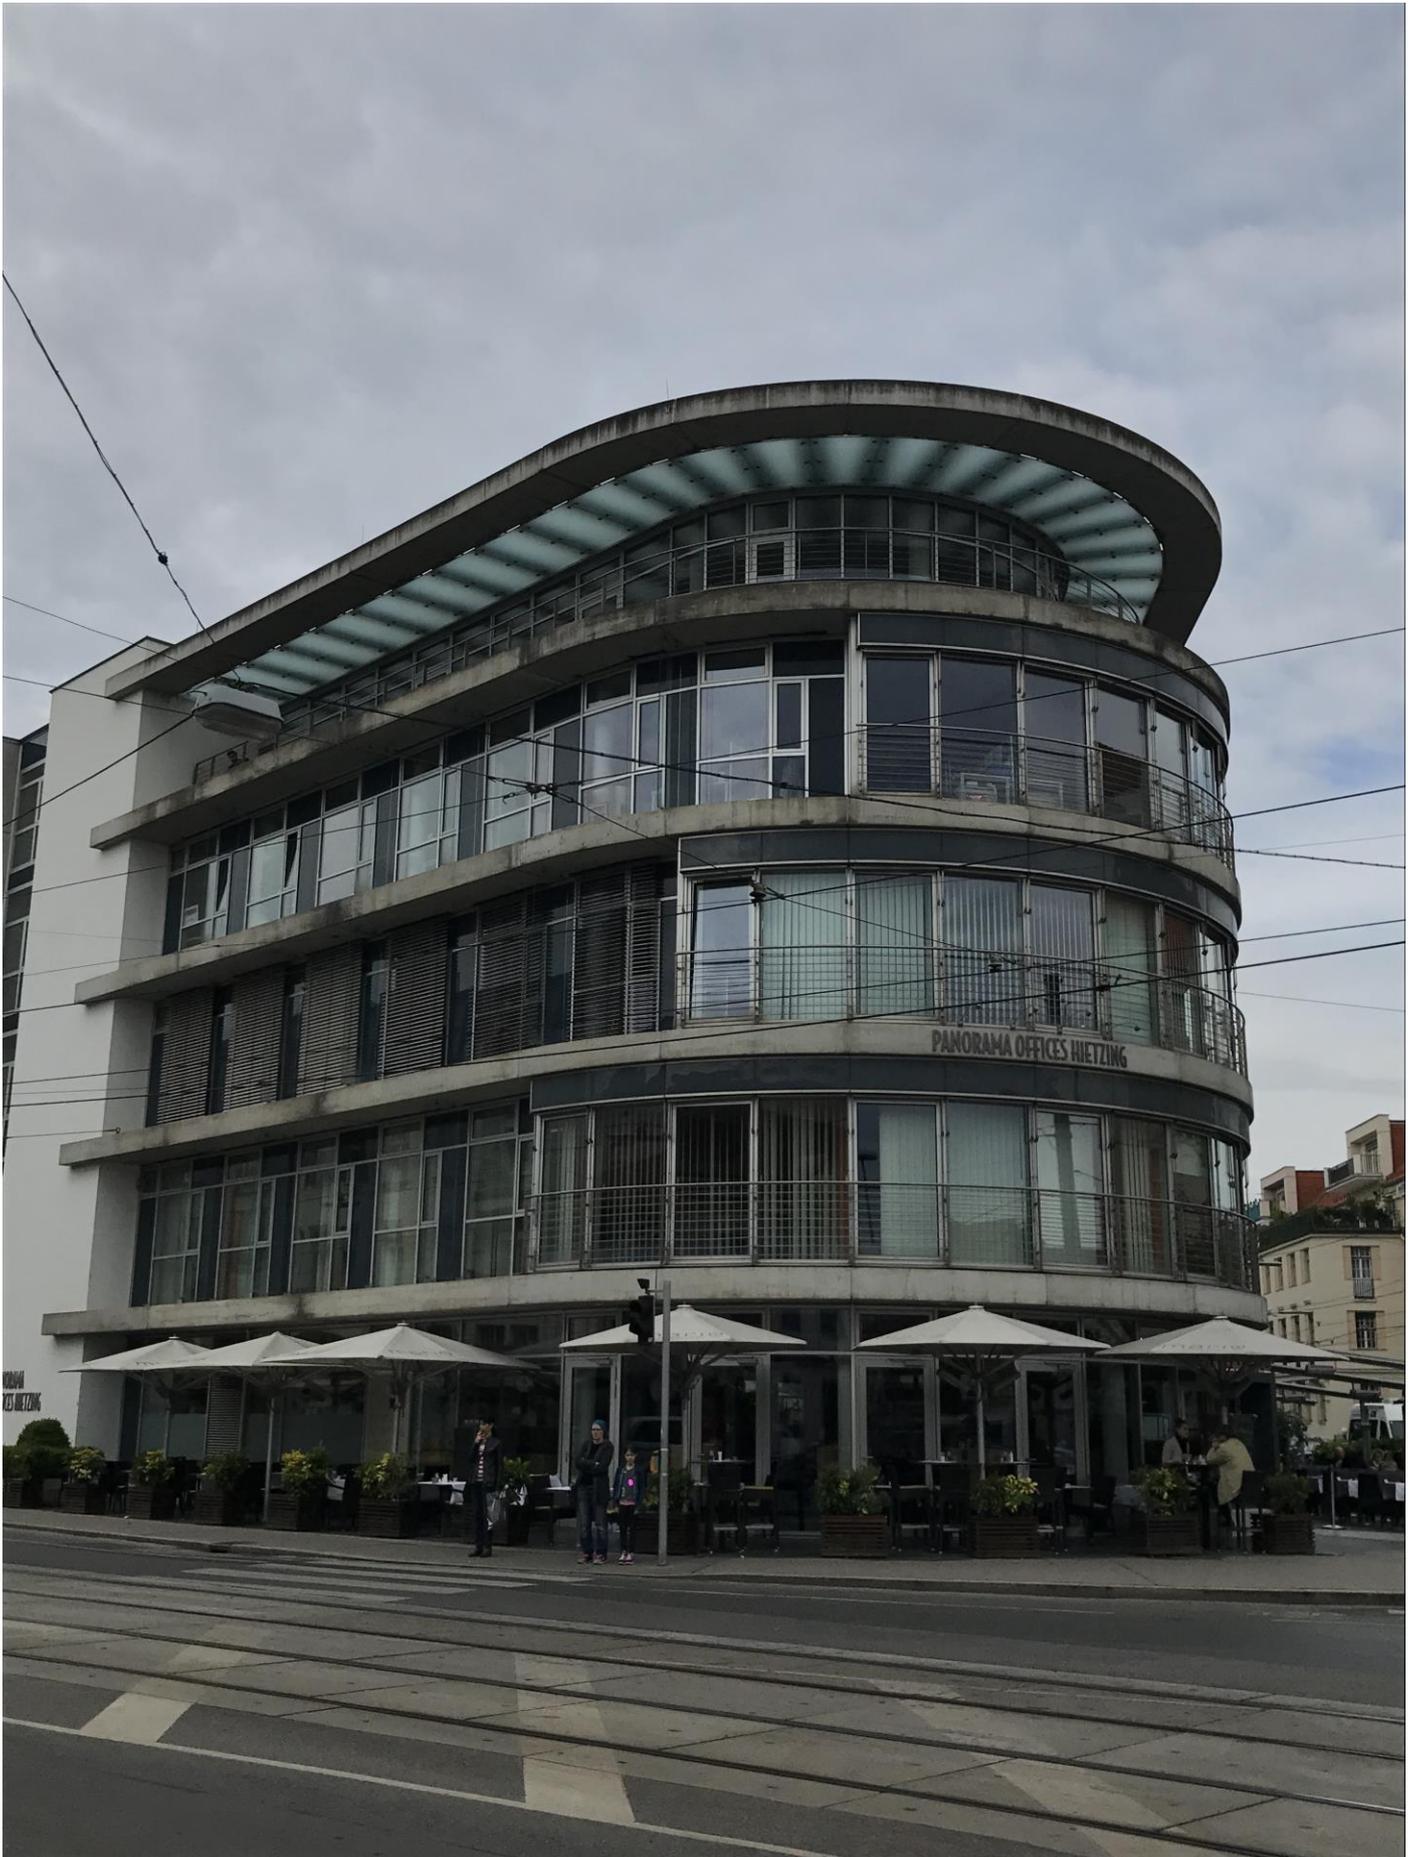
Gebäude vorher

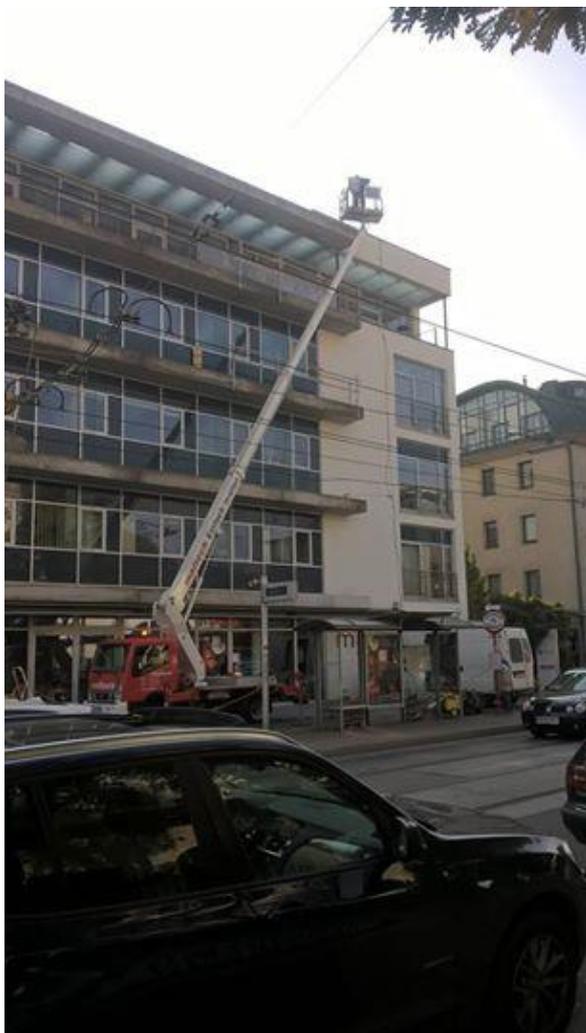
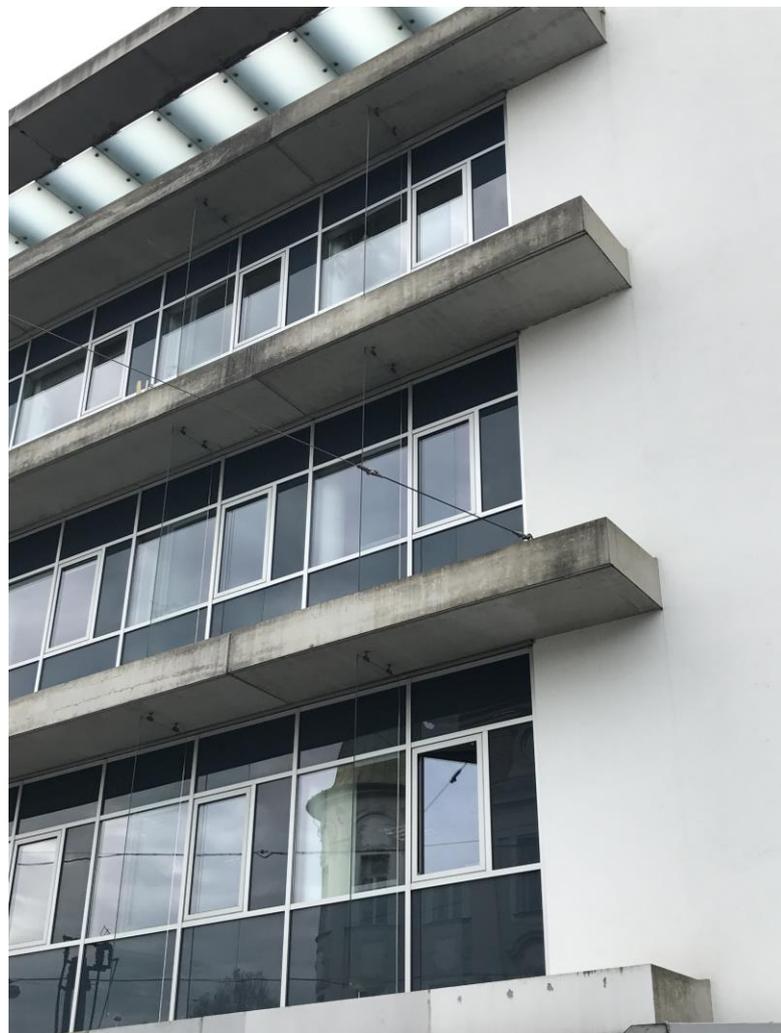
Schmutz und Rost entlang der Betonauskragungen – vorher - zu Beginn der Reinigung

Die Oberflächen wurden mit Dampfstrahlern gereinigt, um die vorhandenen Schäden sichtbar zu machen. Danach wurden die Risse verspachtelt und die Ankerlöcher, deren Stöpsel durchwegs aufgefroren waren, wurden mit Kaltbitumen verfüllt und jene Stöpsel die an sichtbarer bzw. begehbaren Stellen waren, mit pigmentierter Betonspachtelmasse verfüllt und geglättet. Die durchblutenden Roststellen wurden grundiert damit diese nicht durch die vom Hauseigentümer und den Architekten gewünschten, pigmentierten Betonlasur durchschlagen.

Die Auskragungen, die wegen eines Bau- oder Planungsfehlers ohne Gefälle waren, wurden vorab mit Protectosil CIT von evonik bis zur Sättigung getränkt, damit sie in der Folge kein auf den Auskragungen stehendes Wasser mehr aufnehmen können. Denn dieses ist an den Rostschäden schuld. Die am Dachgeschoß freiliegenden Stahlbeton-Rippen, welche das auskragende Glasdach tragen, wurden mit BHN von Evonik tiefen-hydrophobiert und dadurch für mindestens 10 Jahre wasserabweisend gemacht. Entlang der Unterkanten der Auskragungen wurden Abtropfleisten montiert welche verhindern, dass Regenwasser samt gelöstem Schmutz an der Unterseite der Auskragungen Flecken hinterlässt.

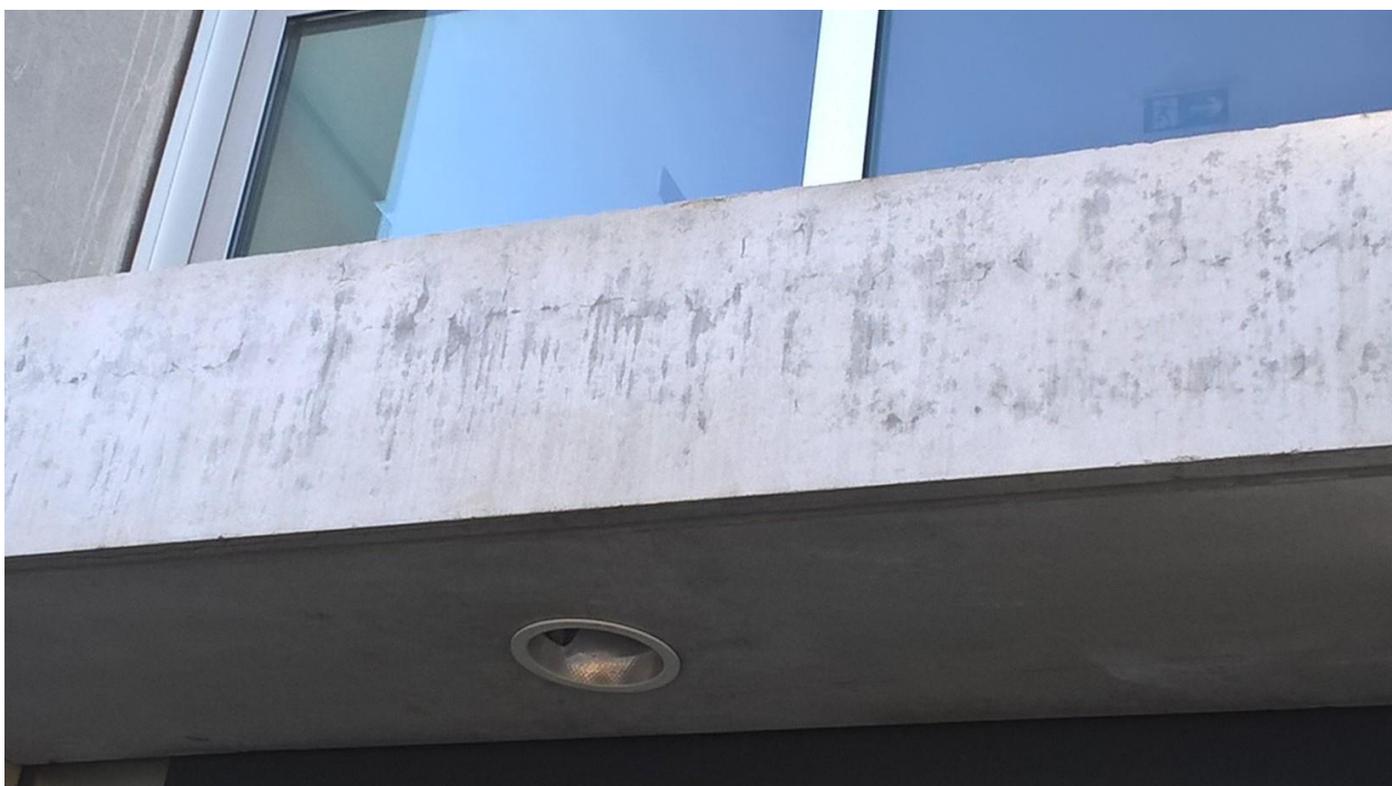
durchblutender Rost von der Bewehrung im Inneren

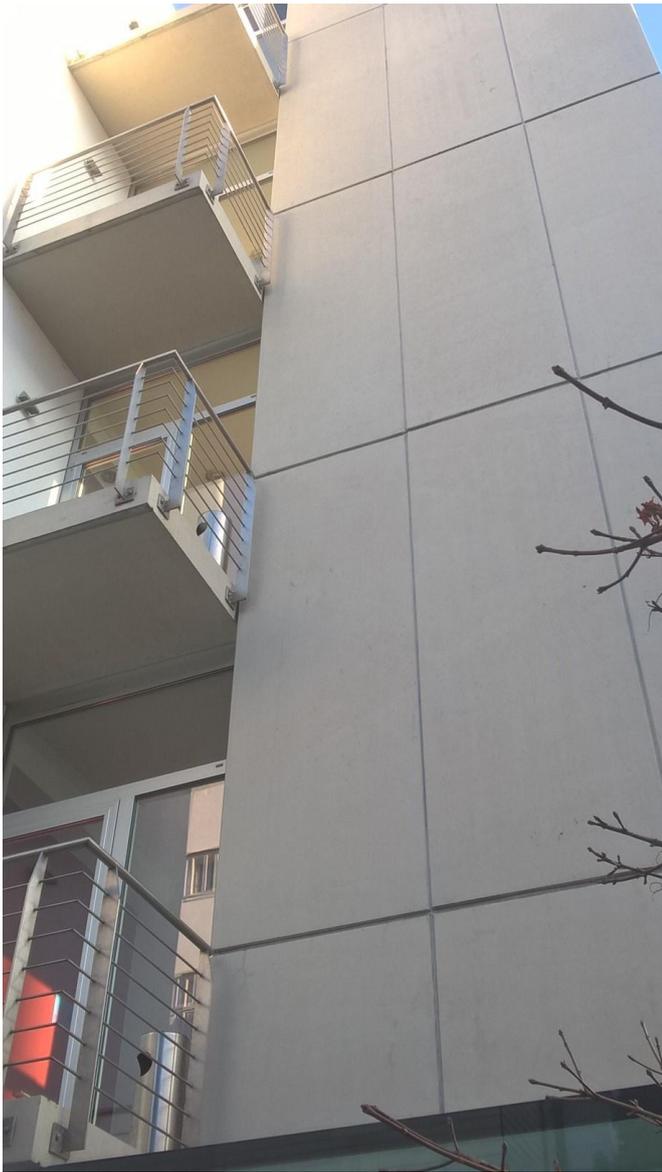
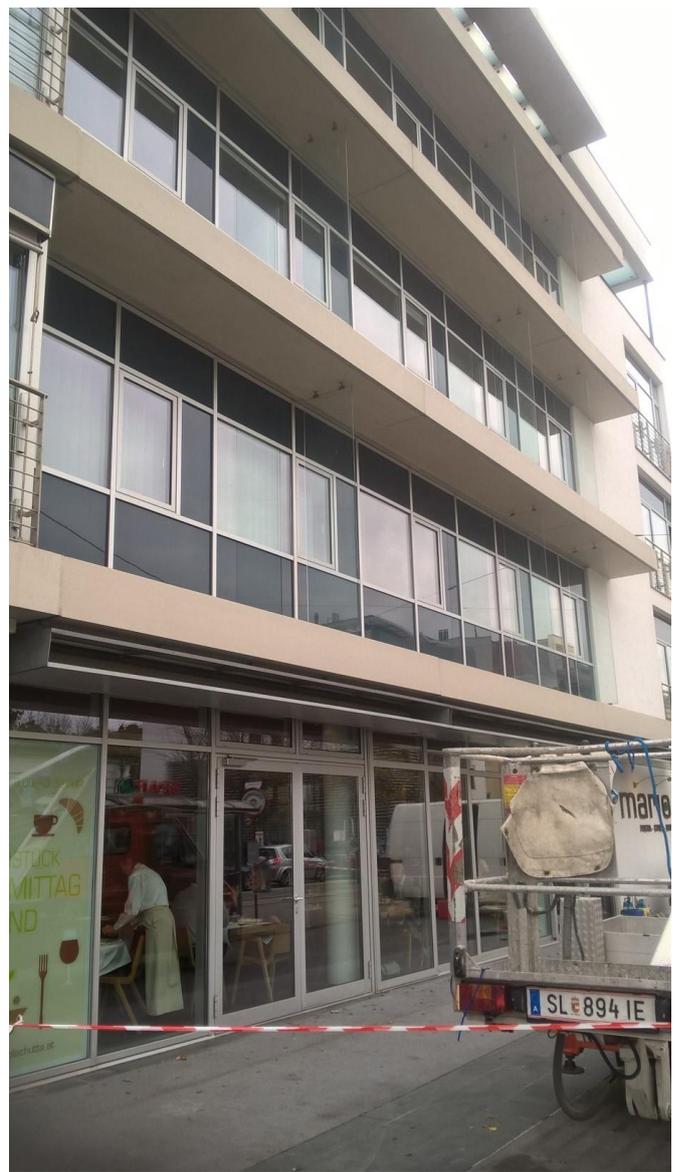
Nicht nur optisch wie neu sondern auch nachhaltig gegen Nässe und Schmutz geschützt – weil wasserabweisend und selbstreinigend.

Letztlich wurden auch die nordseitig vorgehängten Fassaden-Betonelemente, die optisch weithin sichtbare Schäden aufwiesen, mit Concretal-Lasur von Keim-Farben in gleichem Farbton (betongrau) behandelt wodurch die gesamte Oberfläche vom Sichtbeton auch optisch erneuert wurde. Sichtbeton bleibt bei dieser Behandlung sowohl optisch als auch haptisch Sichtbeton – nur eben wie neu.

Das Ergebnis kann sich sehen lassen und hält nun der Witterung für weitere 10 Jahren stand. Und die Fassade sieht aus wie neu. Alles in allem eine nachhaltige Sanierung durch eine Tiefen-Hydrophobierung mit anschließender optisch aufwertender Lasur im vertretbaren Kosten-Rahmen.
